ESETTANULMÁNY 02 • PÉLDA

# Csarnok belső hő térkép – túlmelegedő kábelcsatlakozás (példa)

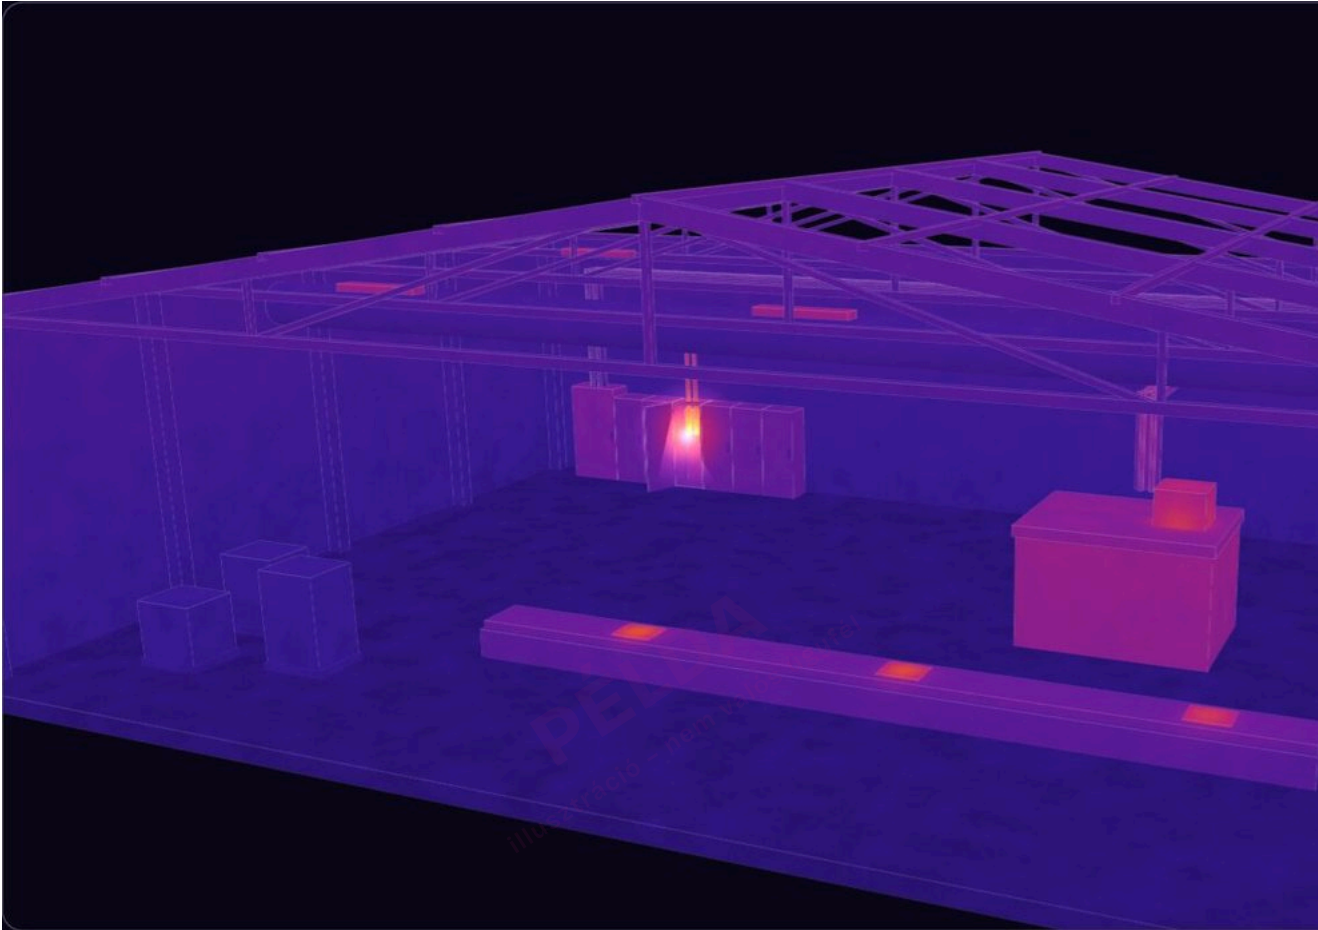
**78 °C**  
a lazuló kapocs a szimulált hőképen (a terem levegője ≈ 28 °C)  
szimulált érték

Szimulált 3D hő térkép a csarnok belsejéről: a geometria egyszerűsített (a HőKép3D saját, programozottan előállított modellje), a hőmérsékletek kitaláltak.

A példában a lazuló kapocs +38 K a szomszéd fázis kapcsához és kb. +50 K a terem levegőjéhez képest. A jelentésben A/B/C prioritást adunk: az A jelű eltérésnél a helyszínen szólunk, és a javítás nem vár a következő karbantartásig.

Miért látszik 12,8 W a hőképen? Mert a hő egy néhány négyzetcentiméteres érintkezési felületen keletkezik, és onnan alig tud elvezetődni. Az éves energiaveszteség értéke néhány ezer forint, ezért nem ez a lényeg: a kapocs idővel egyre rosszabb állapotba kerülhet – és a hőkép ezt még a hiba következménye előtt megmutatja.

- Jelzés a helyszínen** (A prioritás: a lazuló kapocs): még a mérés napján szólunk az Ön villamos szakemberének.
- Javítás jogosult szakemberrel:** feszültségmentesítés, kapocs vizsgálata, utánhúzás vagy csere; a szomszéd kapcsok és a kábel szigetelésének ellenőrzése.
- A kábelút ellenőrzése** (B prioritás): a kapocstól induló kábelrész mérsékelt melege a terhelhetőség és a kötegelés ellenőrzésére ad okot.
- Újramérés terhelés alatt:** ugyanazt a pontot hasonló terhelésnél újra mérjük; a hőkép mutatja, hogy a ΔT megszűnt-e.

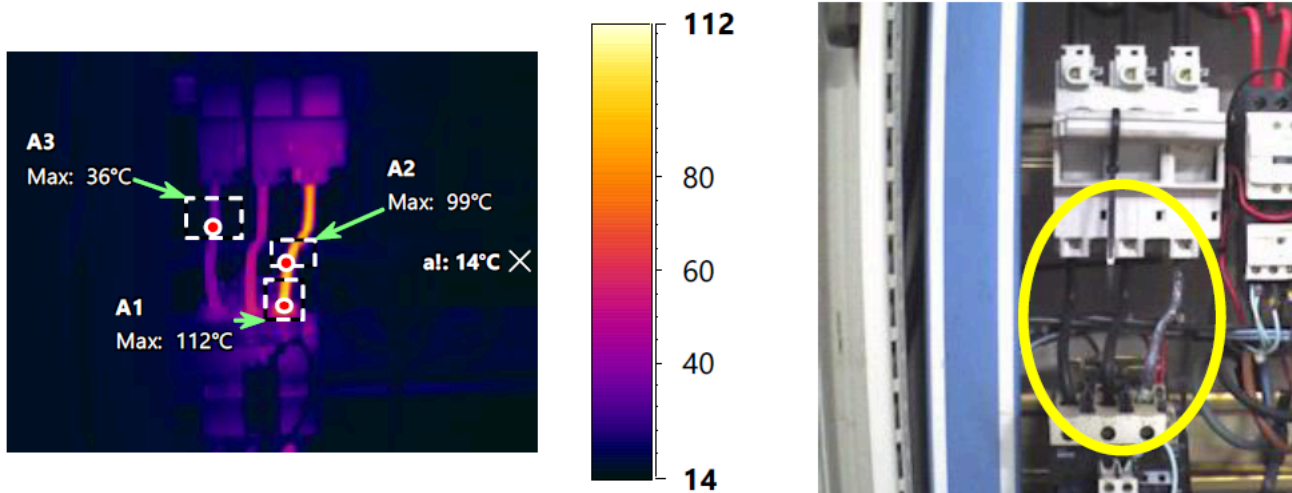
Contrôles-électriques, „Défaut de connexion porte fusibles thermographie infrarouge”, Wikimedia Commons, CC BY-SA 4.0 – módosítatlan · A legjobb példa a jelentés felépítésére: hőkép és látható kép egymás mellett. A1 112 °C, A2 99 °C, A3 (referencia) 36 °C; A1 – A3 = 76 K.

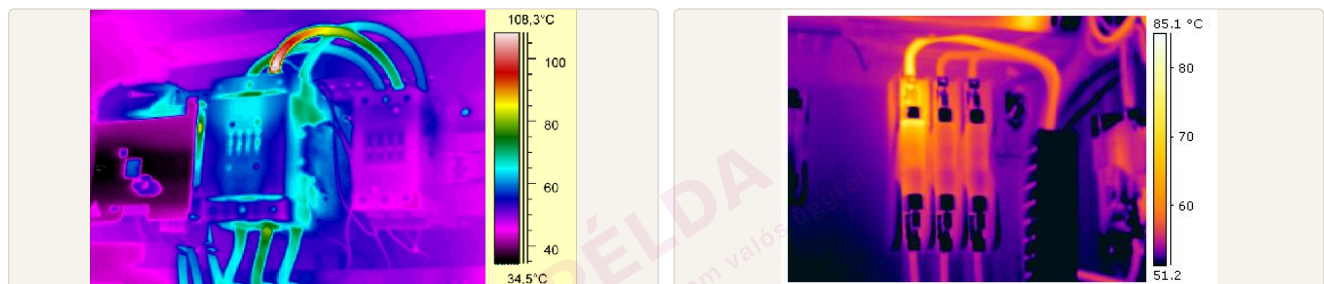
Sönke Krüll, „Elektroschuetz”, Wikimedia Commons, CC BY 3.0 – módosítatlan · Mágneskapcsoló kábelcsatlakozása: ≈ 108 °C, a szomszédos vezetők 35–60 °C.

Hotflashhome, „Electrical fault”, Wikimedia Commons, CC BY-SA 3.0 – módosítatlan · Az egyik fázis melegebb a másik kettőnél – a „hasonló alkatrészhez képest” összehasonlítás tankönyvi esete.

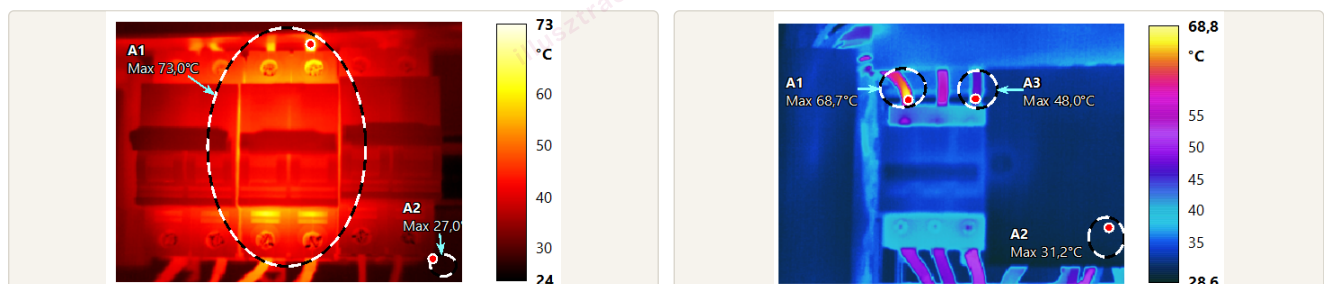
Contrôles-électriques, „Surcharge sur un disjoncteur électrique thermographie infrarouge”, Wikimedia Commons, CC BY-SA 4.0 – módosítatlan · Hézag nélküli beépítés: A1 – A2 = 46 K; hőelvezetési probléma, nem lazuló csatlakozás.

Contrôles-électriques, „Défaut de connexion décelé grâce à la thermographie infrarouge...”, Wikimedia Commons, CC BY-SA 4.0 – módosítatlan · Lazán meghúzott vagy rosszul krimpelt csatlakozás: A1 – A2 = 37,5 K.
