## ESETTANULMÁNY 03 • PÉLDA

# Talajban futó vezeték – nagy hőszivárgás (példa)

Egy átnedvesedett, előszigetelt melegvízvezeték a burkolat alatt a felszínről semmit nem árul el – a hőképen viszont egy kb. 25 méteres melegedő sávként jelenik meg. A példából kiderül, mit tud a hőkamera, és mit nem.

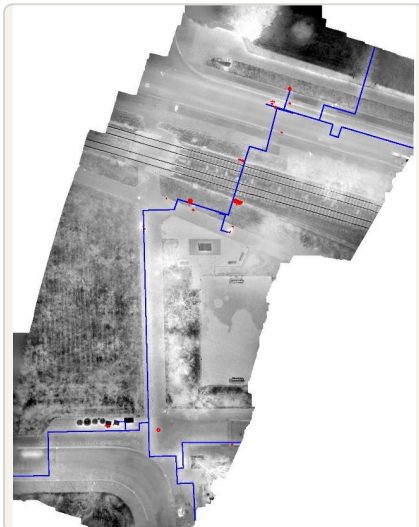
A. Sledz, J. Unger, C. Heipke, ISPRS Archives XLIII-B1-2020, Fig. 10, CC BY 4.0 – módosítatlan

A. Sledz, J. Unger, C. Heipke, ISPRS Archives XLIII-B1-2020, Fig. 11, CC BY 4.0 – módosítatlan

**Drónos ortofotók (ISPRS, 2020):** a hannoveri egyetem kutatói távhőhálózatok fölött készítettek infravörös ortofotókat; a szürkeárnyaltos képen a melegebb pontok világosabbak, a kék vonal a hálózat GIS-nyomvonala, a piros foltok az algoritmus által jelölt hőanomáliák – lehetséges szivárgások. Egy hőanomália önmagában nem bizonyítja a szivárgást: ellenőrzés kell. **Fűtött burkolat:** szándékos fűtés, nem szivárgás; azt mutatja, hogyan jelennek meg a felszín alatti meleg vezetékek a hőképen.

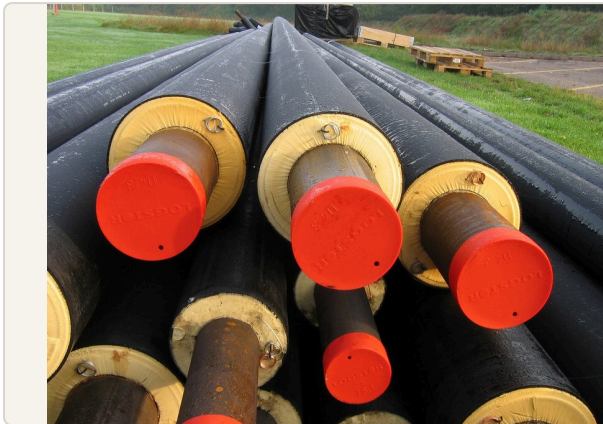
Mike1024, „Pre-installation insulated underground pipes for district heating”, Wikimedia Commons, közkincs – átméretezve · Az előszigetelt cső felépítése: a nedvesség a habba jutva sokszorosára növeli a hőleadást.
