3D CSOMAG - 3D HŐTÉRKÉP + MÉRNÖKI ELEMZÉS • MINTA

# Minta elemző jelentés

## Mintaraktár Logisztikai Kft. (fiktív)

2 400 m<sup>2</sup>-es raktárcsarnok a nyíregyházi térségben: hol szökik el a hő, mennyibe kerül szezononként, és mit érdemes először megjavítani.

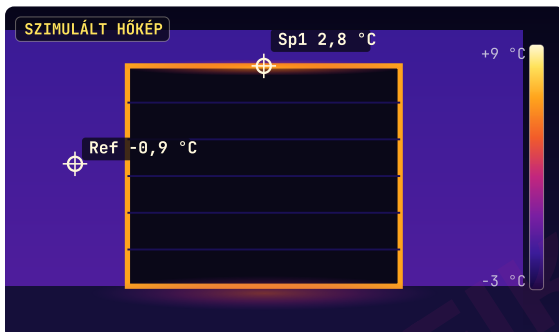
**F-09 Rakodókapuk kerületi rése zárt állapotban**

A 4 rakodókapu kerülete (fej + két oldal), x = 9, 17, 25, 33 m  
 IR-0213...0236 (külső), IR-0569...0580 (belső)

Zárt kapunál vékony, folyamatos, 2–3 K-es meleg vonal a kapulap kerülete mentén.

Az oldalsó és felső tömítőprofil megkeményedett; a kapu beállítása elmozdult (kb. 5 mm rés).

Kapu kerületi tömítéskészlet csere és beállítás kapunként (4 db).

4 × 90 000 Ft = **360 000 Ft** (160 000–720 000) · megtérülés **113 hó**

Újramérés zárt kapunál.

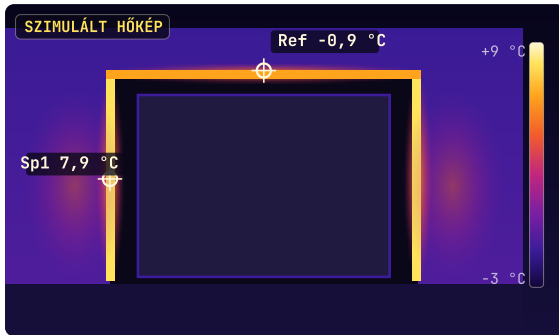
**F-10-13 Dokktömítések tönkrementek (1–4. dokk)**

A 4 dokk oldalpárnái és fejfüggönye, x = 9, 17, 25, 33 m (dokkolt pótkocsival mérve)

Mindhárom oldalon (két oldalpárna, fejfüggöny) meleg keret, a pótkocsi körül erős csóva; belül hideg áramlás a rakodótér padlóján.

Az oldalpárnák összenyomódtak, szakadtak, a fejfüggöny hiányos: dokkolt pótkocsinál kb. 26 mm-es rés marad.

Oldalpárna / függöny javítása dokkonként. Alacsony hozam: a rés csak dokkolt pótkocsinál nyílt (az órák kb. 25 %-ában), ezért a megtérülés hosszú; csere a dokk felújításával együtt.

4 db × 300 000 Ft = **1 200 000 Ft** (600 000–2 400 000)
